RELATÓRIO FOTOGRÁFICO

Sanitário Masculino a ser reformado para Sanitário Feminino/PNE

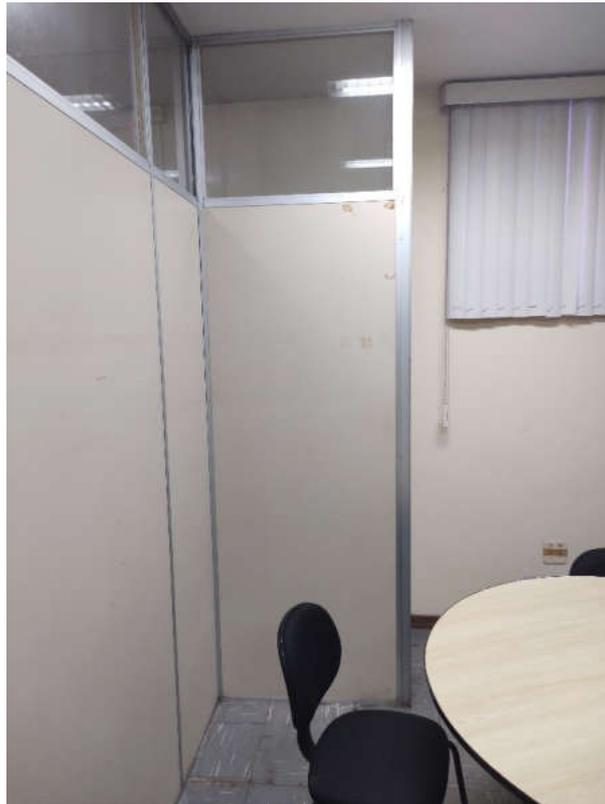
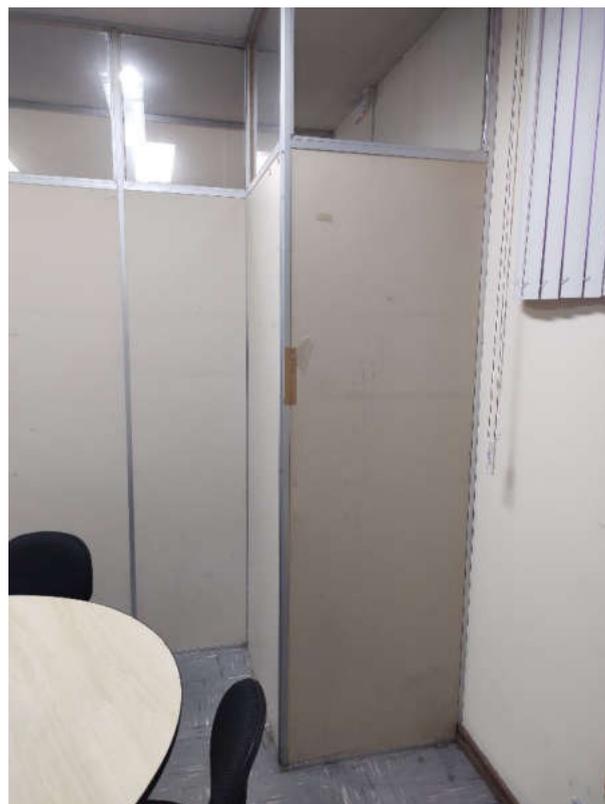
Divisória do corredor de acesso ao sanitário

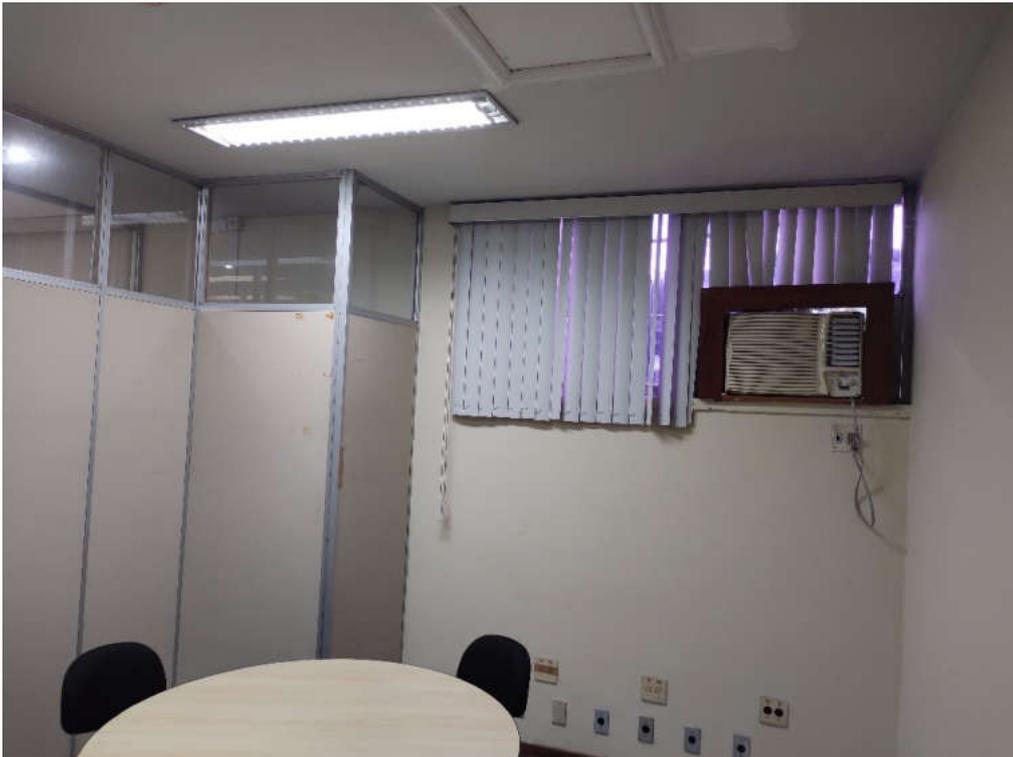
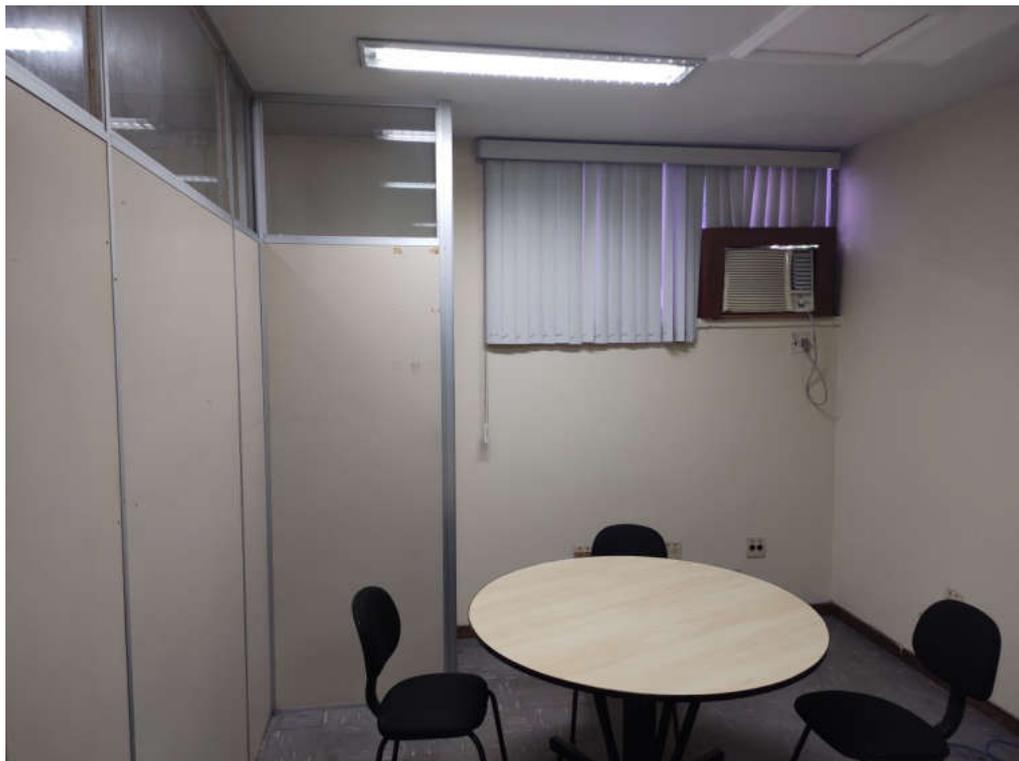
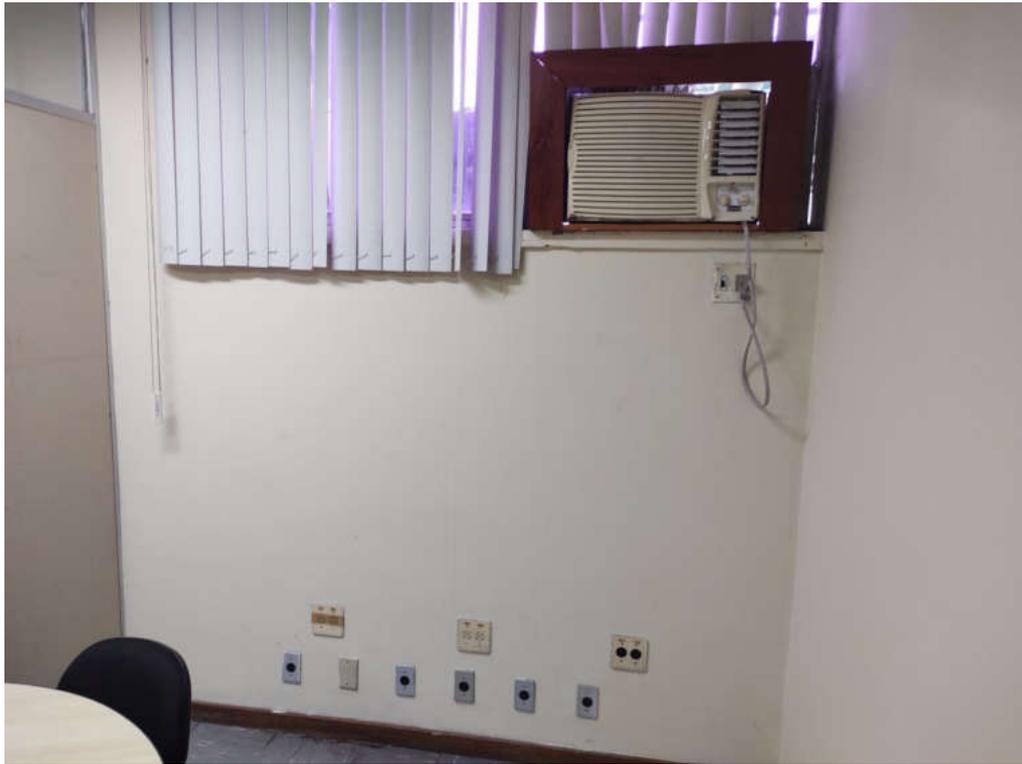
Sala ao lado do corredor, redução da janela
