RELATÓRIO FOTOGRÁFICO

Sanitário Masculino a ser reformado para Sanitário Feminino/PNE

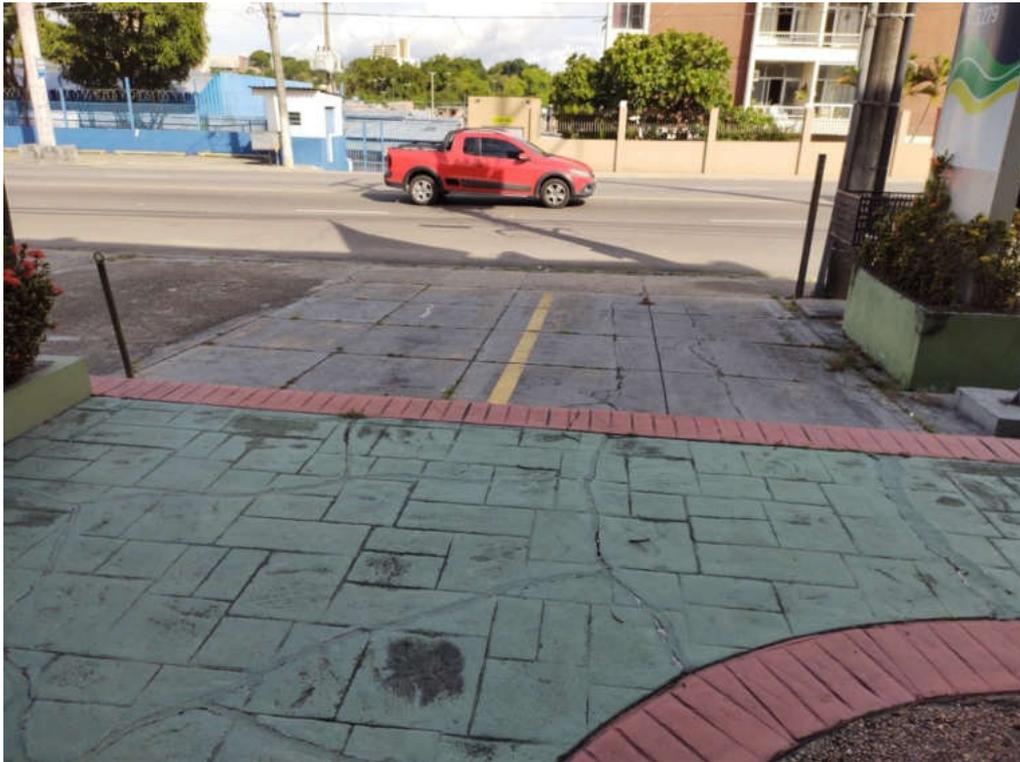
Piso Tátil Direcional
